Río Ceballos, jueves 16 de marzo de 2006

AGENCIA CORDOBA AMBIENTE S.E.  
SR. PRESIDENTE  
DR. HORALDO SENN  
S-----/-----D

REF: INFORME SOBRE OBRA DE  
PAVIMENTACIÓN DEL CAMINO VIAL "AL  
CUADRADO" EN LA RESERVA LA QUEBRADA

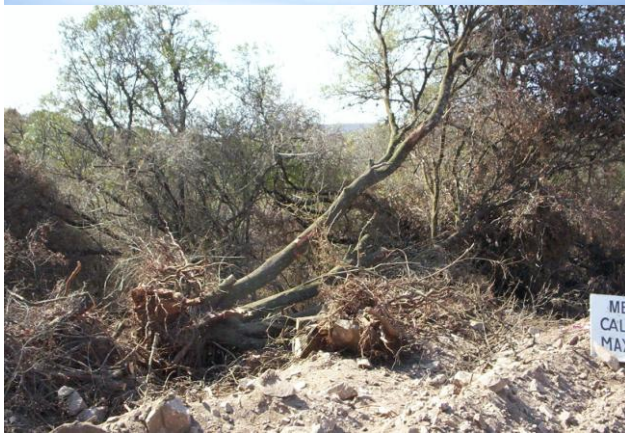
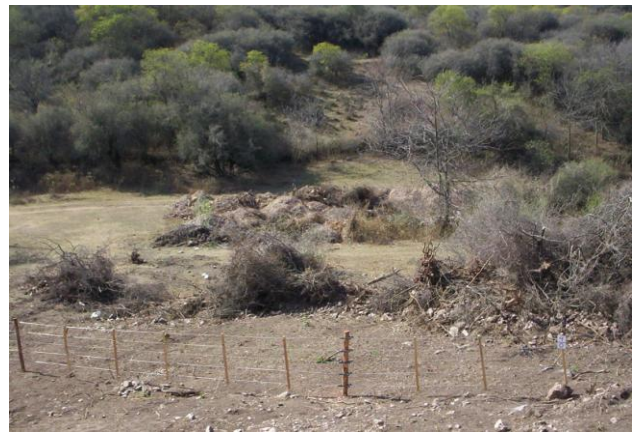
Las tareas de preparación del terreno involucran el desmonte total de la vegetación sobre pendiente, ensanchado del camino tradicional, expropiación de propiedades privadas, clausura para el tránsito, movimiento de topadoras. Genera entre otras el desmonte sin respetar vida silvestre, genera de acopios de leña no registrados.

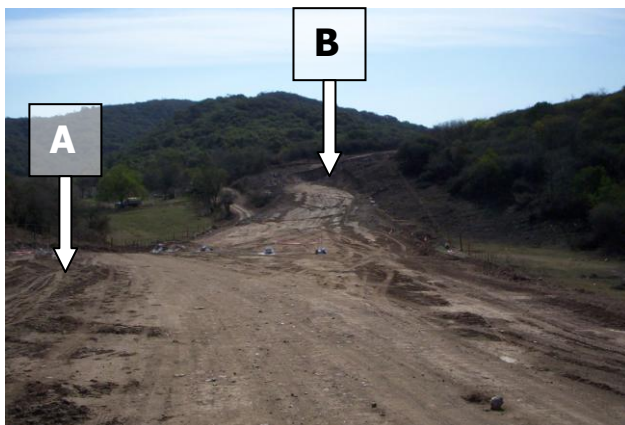
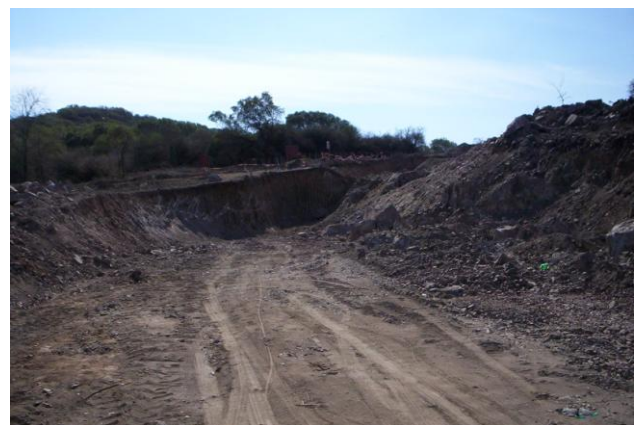
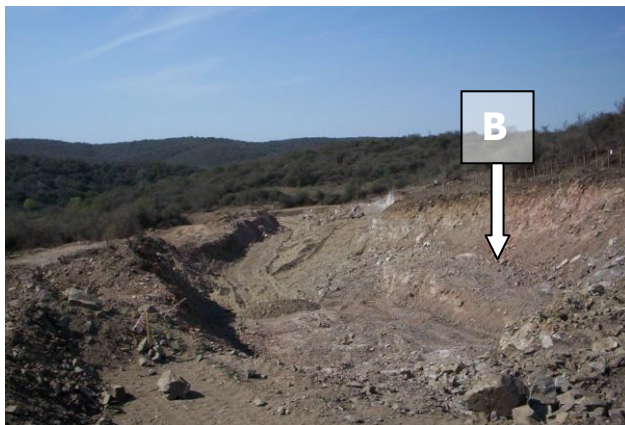
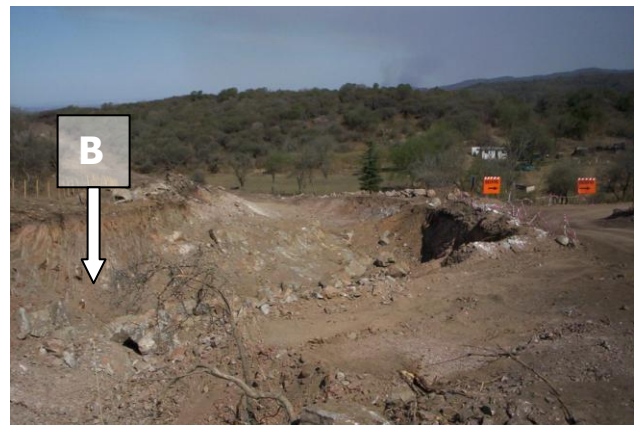
Observase la modificación de la traza antigua A) Camino tradicional, B) Trazado del camino nuevo. C) Destape de la superficie edáfica, remoción de suelo, apertura longitudinal sobre la topografía, disposición de materiales, levantado de taludes, alteración de la pendiente. Para la construcción del camino.

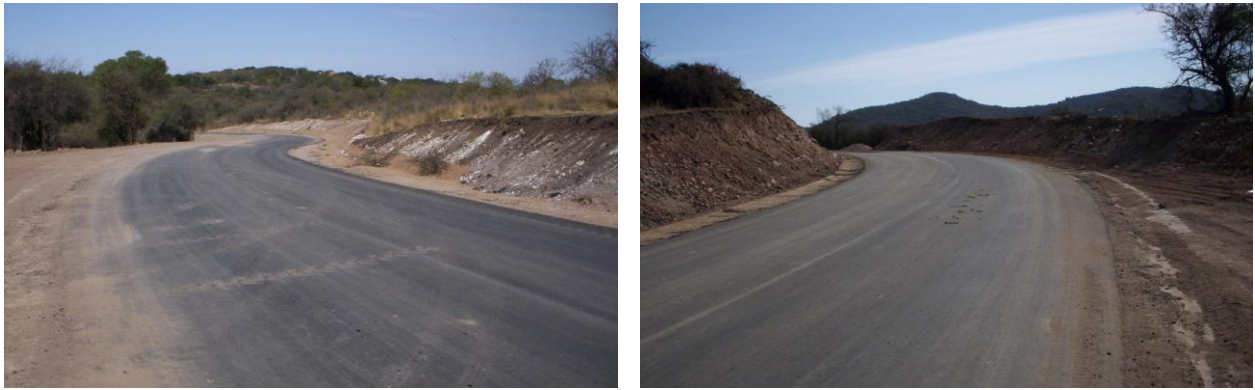
Tramos de la obra ya pavimentado. Se observan los cortes sobre la topografía.

Por lo mencionado, cabe aclarar la imperiosa intervención de la A.C.A.S.E. para que por principio de precaución, hasta que se cuente con el Estudio de Impacto Ambiental y se cumpla con los requisitos de Decreto N° 2.131, se suspenda la obra sobre las Áreas Naturales Protegidas mencionadas.
