Río Ceballos, jueves 16 de marzo de 2006

AGENCIA CORDOBA AMBIENTE S.E.  
SR. PRESIDENTE  
DR. HORALDO SENN  
S-----/-----D

REF: INFORME SOBRE OBRA DE  
PAVIMENTACIÓN DEL CAMINO VIAL "AL  
CUADRADO" EN LA RESERVA LA QUEBRADA

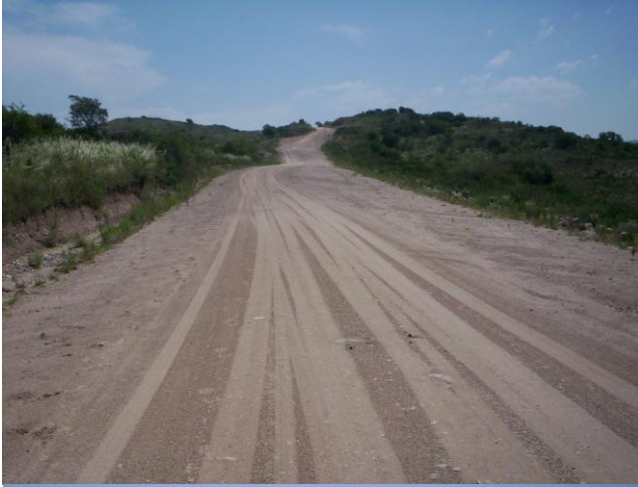
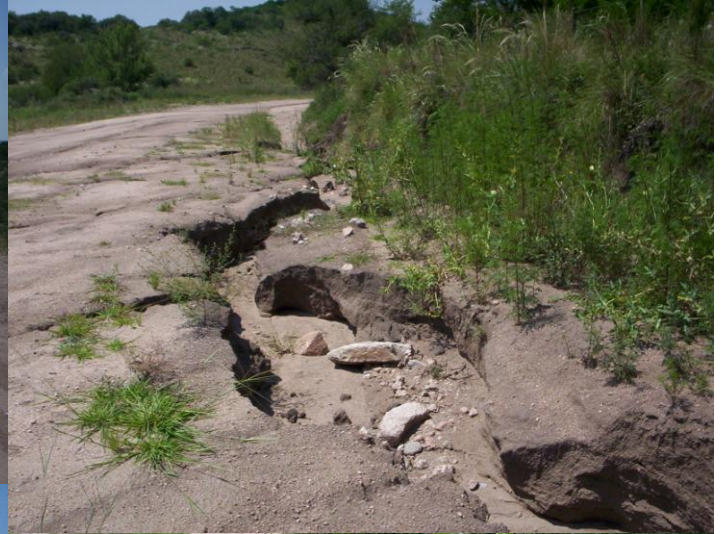
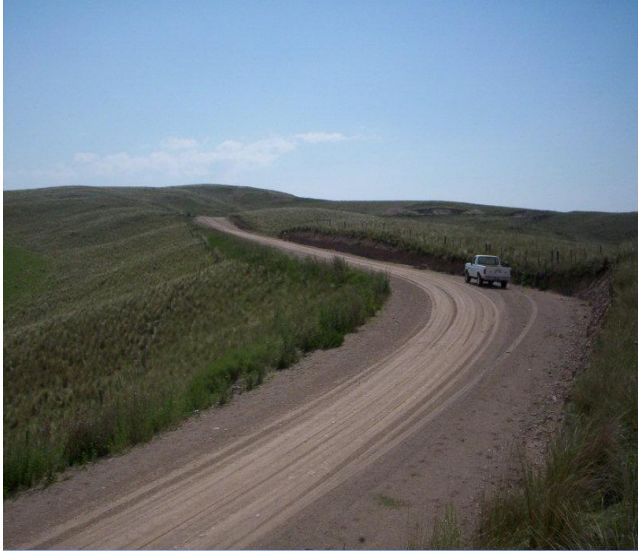
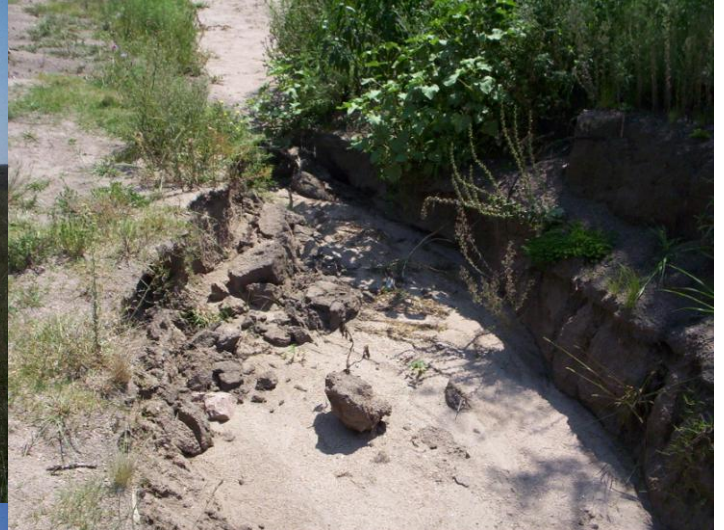
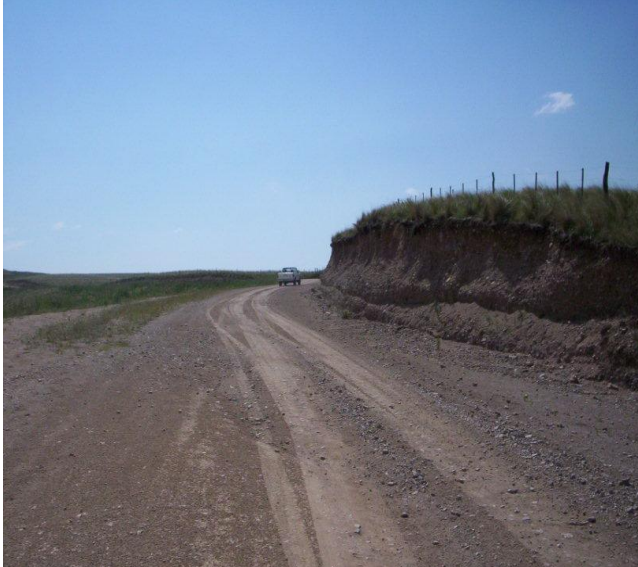
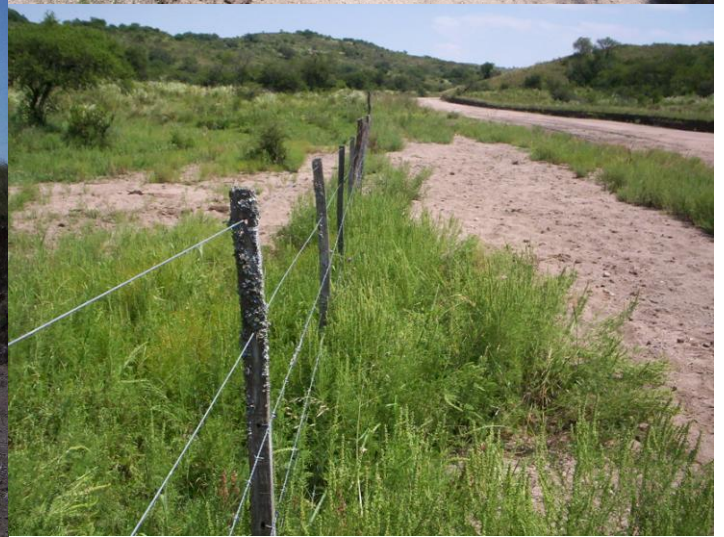
**Presentaciones de fotos**

Las tareas de preparación del terreno involucran el desmonte total de la vegetación sobre pendiente, ensanchado del camino tradicional, expropiación de propiedades privadas, clausura para el tránsito, movimiento de topadoras. Genera entre otras el desmonte sin respetar vida silvestre, genera de acopios de leña no registrados.
